「被災した住宅の応急修理」証拠写真代替資料

| 災害名 | 令和6年能登半島地震 | | | | |
| 修理物件 | 〇〇 〇〇邸(住所:) | | | | |

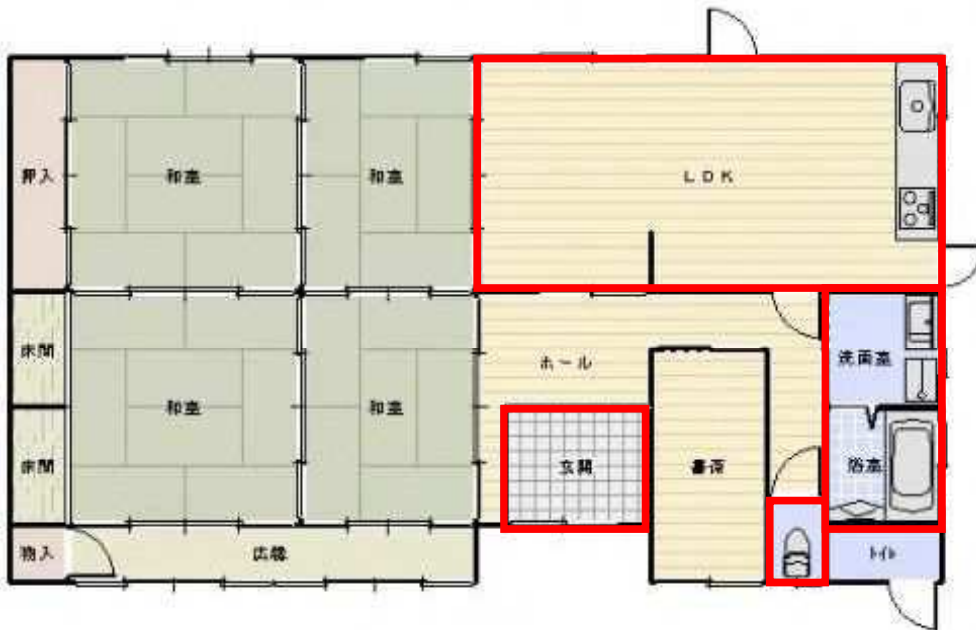
〇〇 〇〇邸図面(1階)
※損傷箇所が判るようにすること

| <p>LDK (16帖相当)</p> | <p>(破損状況説明) 床上浸水により、根太が腐食、床・壁の断熱材が吸水し脱落。フローリング下地板の腐食、床板に反り、壁板の腐食、カビの発生 交換する必要がある。</p> | |
| <p>(破損材料)</p> <ul style="list-style-type: none"> ▪ 根太：〇〇箇所が腐食 ▪ 断熱材（床）：吸水により脱落 ▪ 床下地材：腐食により交換 ▪ フローリング材：反りにより交換 ▪ 壁板：腐食・カビにより交換 ▪ 断熱材（壁）：吸水による脱落 ▪ 巾木：カビの発生 | | <p>(交換材料)</p> <ul style="list-style-type: none"> ▪ 根太：ヒノキ材で交換 ▪ 断熱材（床）：グラスウールに交換 ▪ 床下地材：木下地〇mmで敷込 ▪ フローリング材：ヒノキ無垢材で対応 ▪ 壁板：ヒノキ材で補修 ▪ 断熱材（壁）：グラスウールに交換 ▪ 巾木：ヒノキ材に交換 |
| <p>玄関 (収納は対象外)</p> | <p>(破損状況説明) 玄関タイルの割れ、モルタルの亀裂、巾木・見切りの損傷、玄関ドア破損交換</p> | |
| <p>(破損材料)</p> <p>玄関タイル：破損 モルタル：亀裂 巾木・見切り：破損 玄関ドア：破損 (メーカー、品番)</p> | | <p>(交換材料)</p> <p>玄関タイルの交換 モルタル亀裂：コーキング材充填 巾木・見切り：ヒノキ材で補修 玄関ドア：同等品に交換 (メーカー、品番)</p> |
