## 水害を防ぐため、村を囲む堤防がつけられた!

中大川土居跡（正尺）

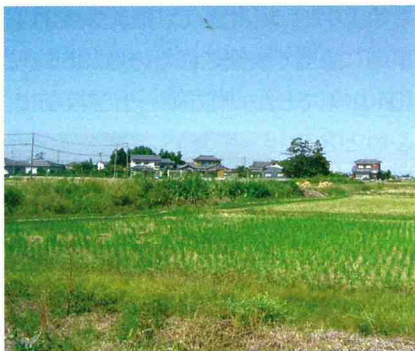
この長く続く堤は、江戸時代に自分たちの村を守るために、村人たちが築いた堤（土居）のあとです。近年、農業機械を耕地に入れる際の障害になったため、その多くが取り壊されました。今は、その一部が「中大川土居跡」と呼ばれ残っています。

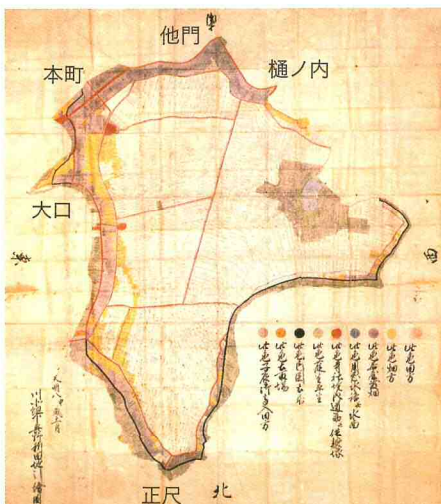
1788（天明8）年の下興野新田絵図  
黒線で村を囲む堤が示されています。  
（市指定文化財）

江戸時代、葛塚地区の他門・本町・大口・正尺・樋ノ内などは、下興野新田という1つの村で、常に水害に襲われる地域でした。そのため、家や耕地を水害から守るために、庄屋の指揮のもと、村人総出で下興野新田の全体を囲い込む堤が造られました。リーダーとなった庄屋は、遠藤七郎左衛門宗寿といわれています。

堤は、他の村との境界の内側に連続して築かれました。水害のときは下興野新田を救いましたが、その分、近隣の村々へ水が押しやられたため、村々からは強い抗議や非難がありました。しかし、この堤は下興野新田地内に築かれていたため、その抗議や非難をまったく受け付けなかったといわれています。
